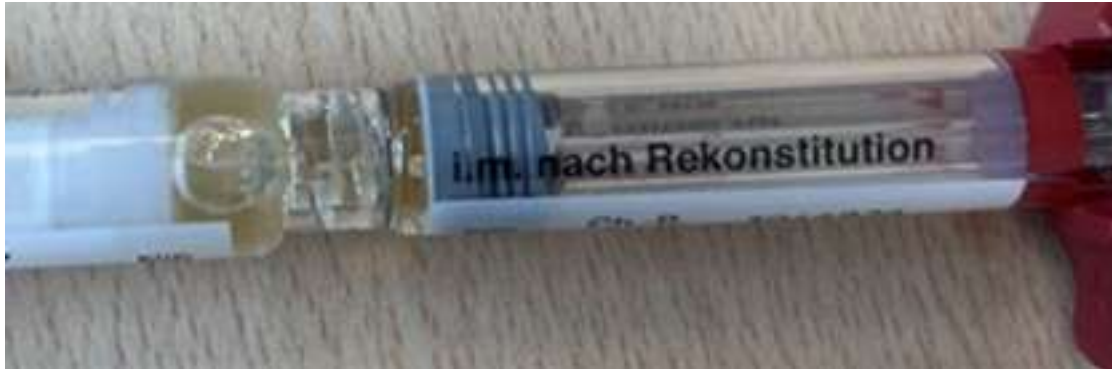
Abbildung 1: Reklamationsmuster mit Rissbildung an der Spritzenverbindung infolge Überdrehens beim Verschrauben

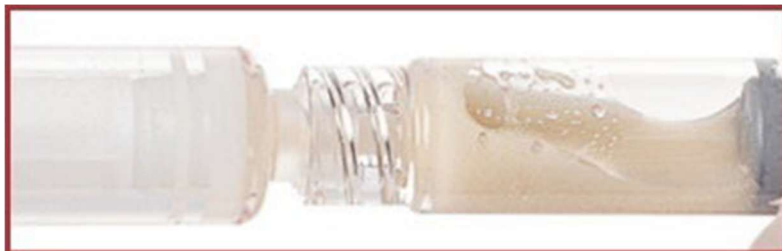
Abbildung 2: Foto aus der Gebrauchsinformation unter dem Abschnitt „Stellen Sie sicher, dass das Arzneimittel zwischen beiden Spritzen hin- und her fließt“ (Foto © Laboratorios Farmaceuticos Rovi, S. A.)
