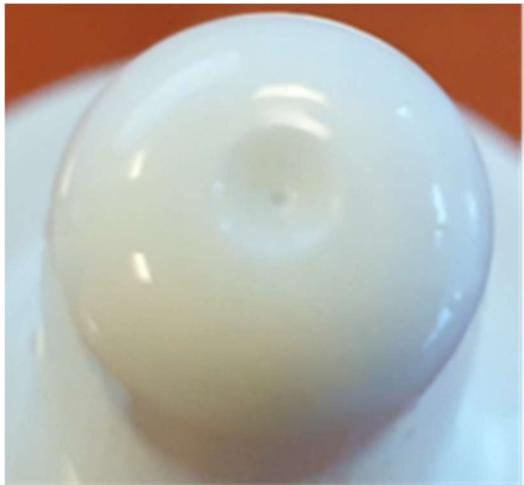
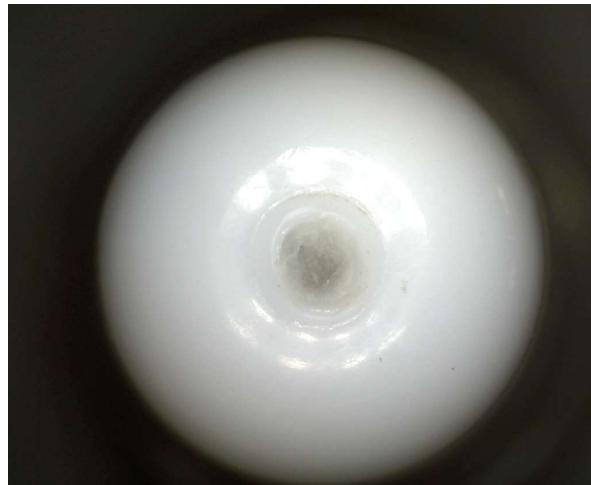
Abbildung: Die Abbildung links zeigt einen intakten Sprühkopf, rechts einen Sprühkopf nach Manipulation. (Foto © AMK)
