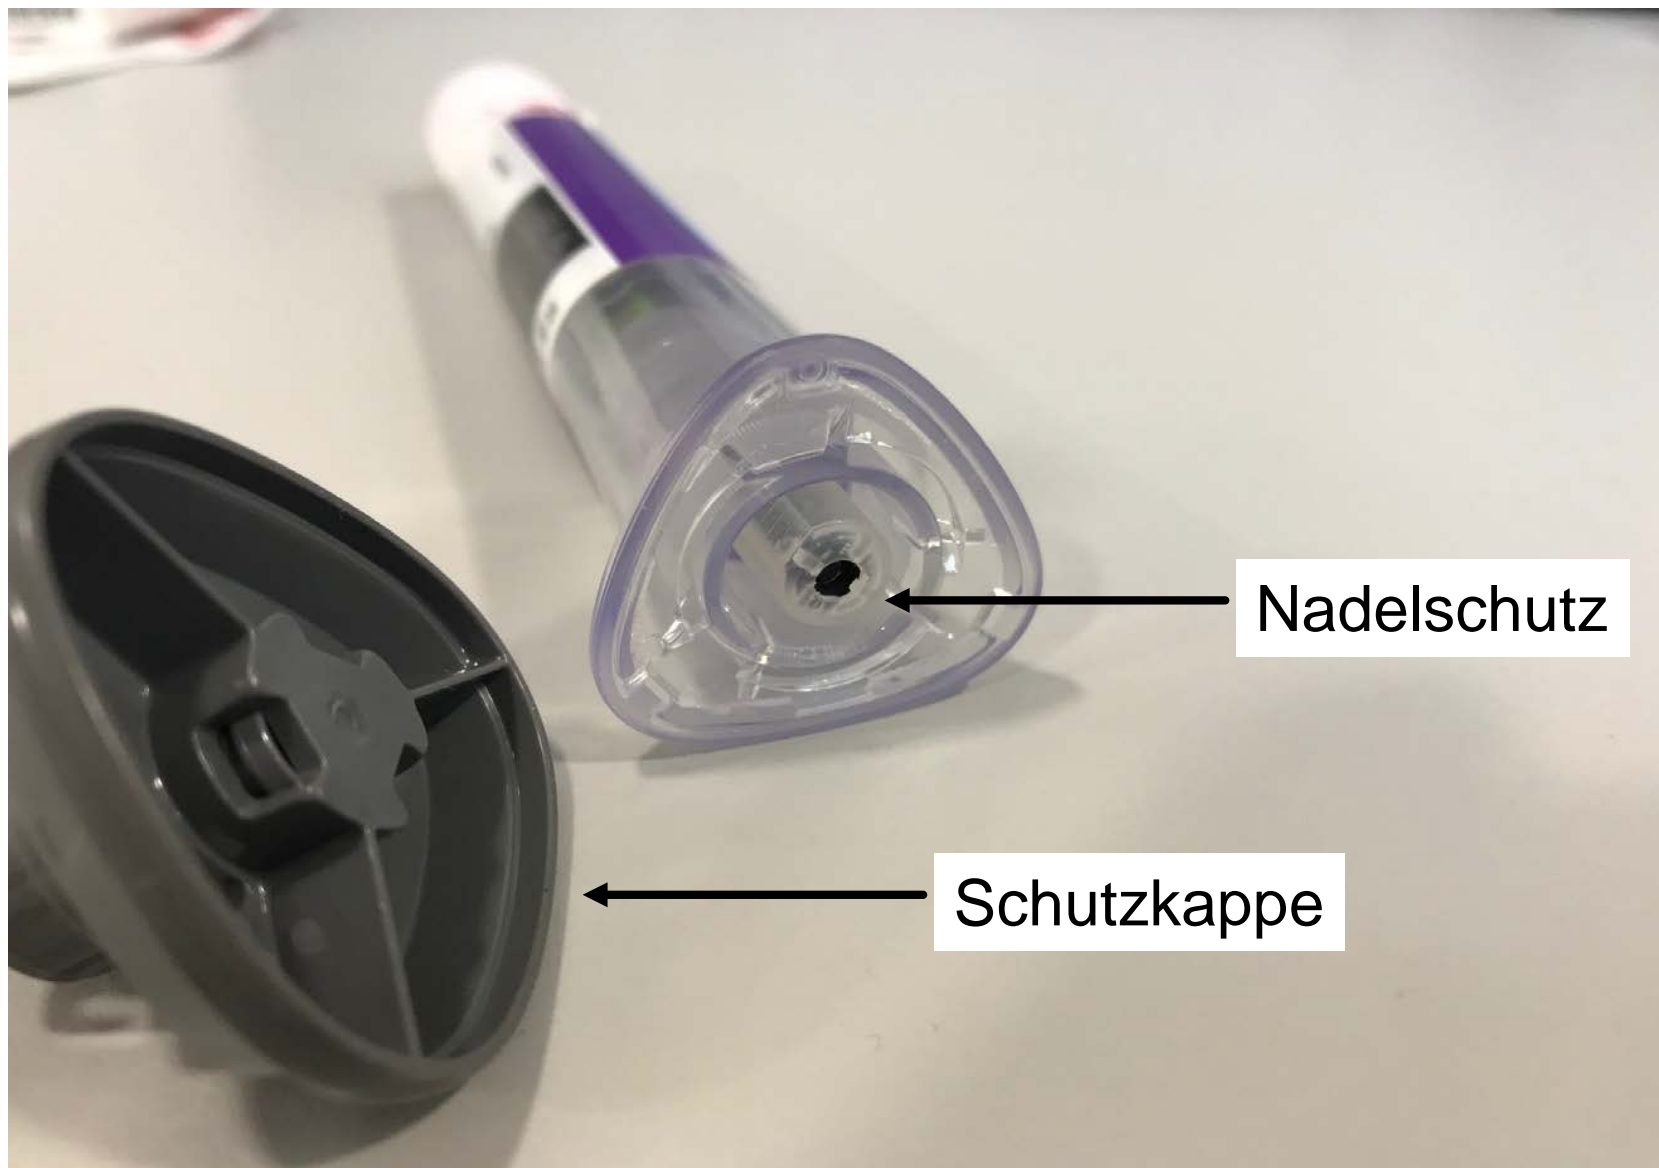
Abbildung: Ansicht eines defekten Trulicity® Fertigpens der Charge D187396 mit abgezogener grauer Schutzkappe (links im Bild). Im Pengehäuse befindet sich noch der Nadelschutz (Bildmitte), der beim Abziehen der Schutzkappe hätte mit entfernt werden sollen.
Foto: Quelle AMK
