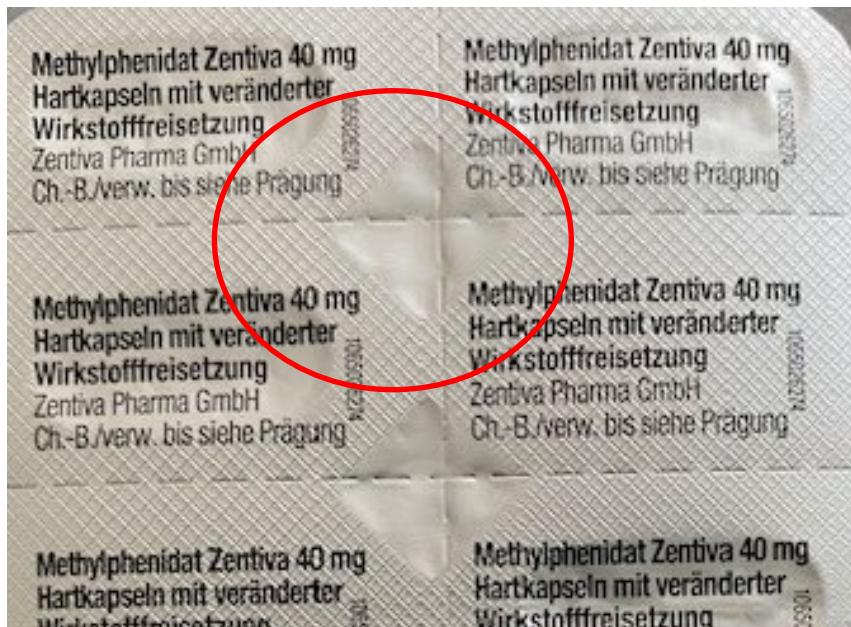
Abbildung 2: Vergrößerung der Rückseite des kindergesicherten Blister mit unsymmetrischen Abziehlaschen und unzureichender Perforation (Foto © AMK)
